تقييم حالة جدران أفران التجفيف باستخدام طريقة التصوير الحراري

Drying ovens walls evaluating using thermal imaging method

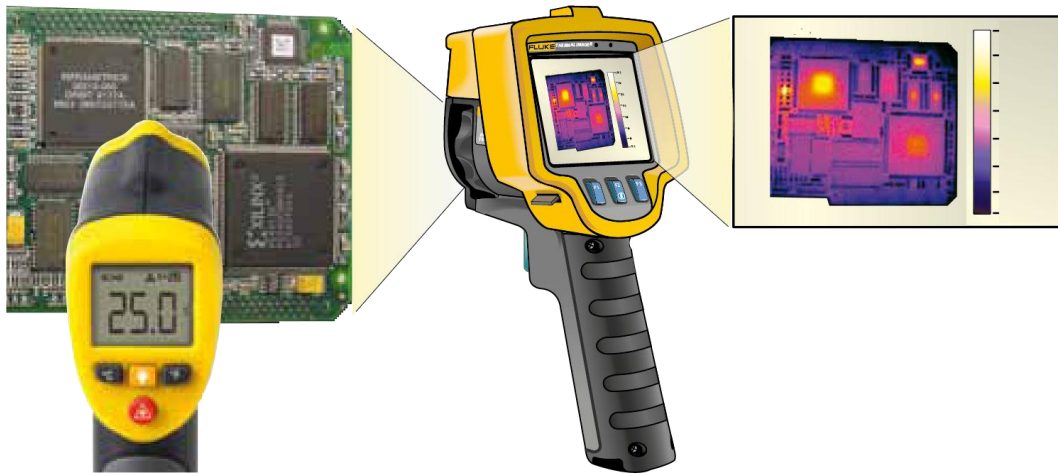
الشكل (2) مقاييس الحرارة بالأشعة تحت الحمراء مقابل الكاميرات الحرارية (مشتقة عن [17])

المراد دراسته، وهي ما يطلق عليه "الكاميرات الحرارية"، حيث تعطي هذه الكاميرات صورة للجسم المختبر تعكس تغيرات الأطوال الموجية لموجات الأشعة تحت الحمراء المنبعثة والمتغيرة بحسب توزع درجات حرارة الجسم المختبر، كما هو مبين بالشكل (2)، وهي تستخدم عدسات خاصة لمعايرة وتركيز الأشعة تحت الحمراء المنبعثة عن الأجسام المختبرة على حساس كشف خاص ثم يتم تحويل إشارة الاستجابة الكهربائية إلى عرض بصري على هيئة صورة رقمية بدرجات لونية مختلفة (أو بظلال رمادية أو خضراء) تتوافق مع مختلف مستويات درجة حرارة السطح الهدف، وبذلك نحصل على تقييم سريع للمناطق ذات الحرارة المرتفعة وبعد ذلك وبالإستفادة من برمجيات خاصة يمكن تحليل الصور الحرارية لتقييم حالة السطح بحسب شروط الاستئثار الموضوعه له [1]، [2] و[3].

1. الانبعاث الحراري.
 2. طبيعة الغلاف الجوي في بيئة الاختبار (غاز أو بخار أو وجود جسيمات صلبة).
 3. درجة الحرارة المحيطة.
 4. سرعة الرياح.
 5. البعد عن الجسم المختبر.
- فالتصوير الحراري يتم باستخدام جهاز اشبه بأدوات التصوير التقليدية وهو يحدد النموذج الحراري في طيف طول الموجة تحت الحمراء دون اتصال مباشر مع الجسم المختبر كما هو موضح بالشكل (2). تعتمد دقة القياس في التصوير الحراري على معايير مختلفة مثل:

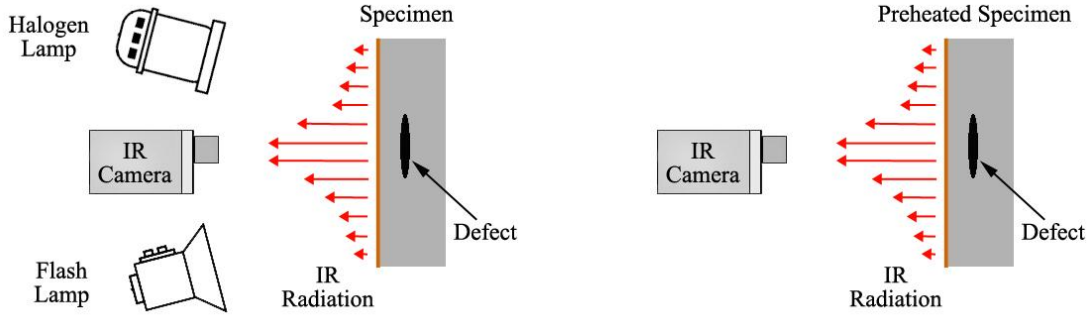
الشكل (3) تقنيات التصوير الحراري.

تتفرع تقنيات التصوير الحراري بالأشعة تحت الحمراء استناداً إلى أسلوبين أساسيين كما هو مبين بالشكل (3)، التصوير الحراري الفاعل و التصوير الحراري المنفعل، حيث تقوم تقنية التصوير الحراري المنفعل على أساس أن للجسم المختبر درجة حرارة أعلى نسبياً من الوسط المحيط، مما يسمح للمختبر القيام بأعمال المسح الحراري دون الحاجة لمصدر طاقة لرفع درجة حرارة الجسم المختبر، في حين تكون درجة حرارة الجسم المختبر في تقنية التصوير الحراري الفاعل مقارنة لدرجة حرارة الوسط المحيط مما يتطلب وجود مصدر طاقة لإحداث تغير حراري على الجسم المختبر يمكن تمييزه باستخدام كاميرات التصوير الحراري [6,5].

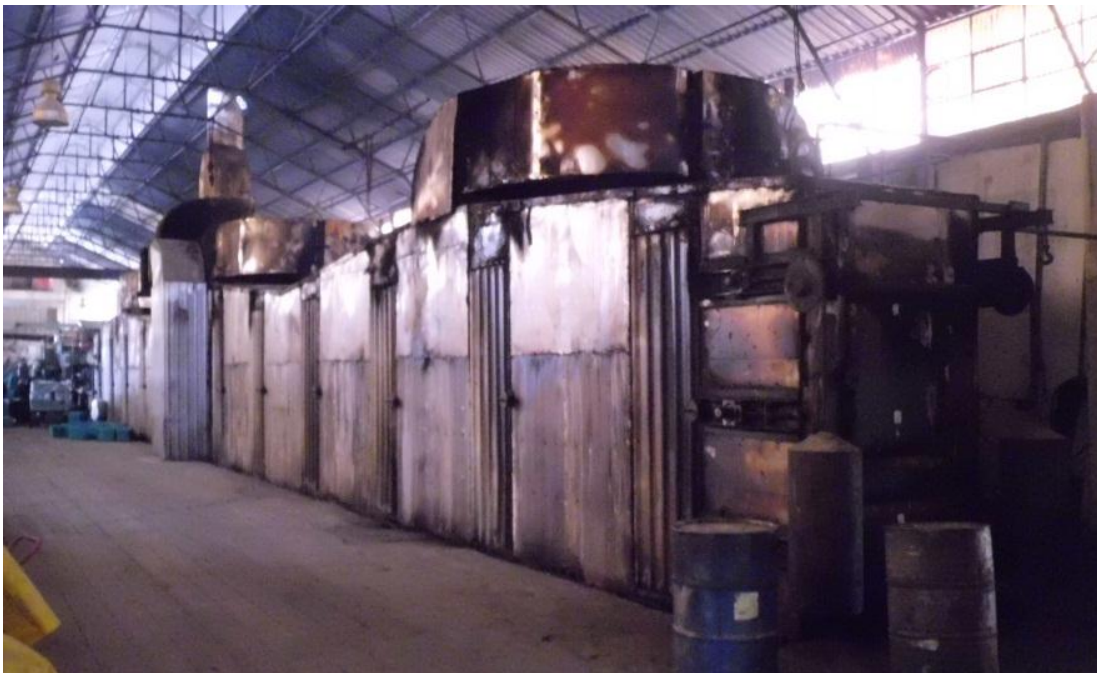
الشكل (4) الشكل العام لفرن التجفيف.

يبين الشكل (4) فرن التجفيف موضوع الدراسة والمستخدم في إحدى المنشآت الصناعية في ريف دمشق، بهدف تجفيف الورق المقوى المصنع من إعادة تدوير المخلفات الورقية، وهو عبارة عن حجرة كبيرة تحتوي على سيور ناقلة تحمل قطع الورق المقوى المصنعة من عجينة الورق، والتي يتم تشكيلها بأشكال وأحجام مختلفة، حيث تسمح حركة تلك السيور الناقلة بتعرض قطع الورق المقوى المحملة عليها لتيارات من الهواء الساخن مما يساعد على

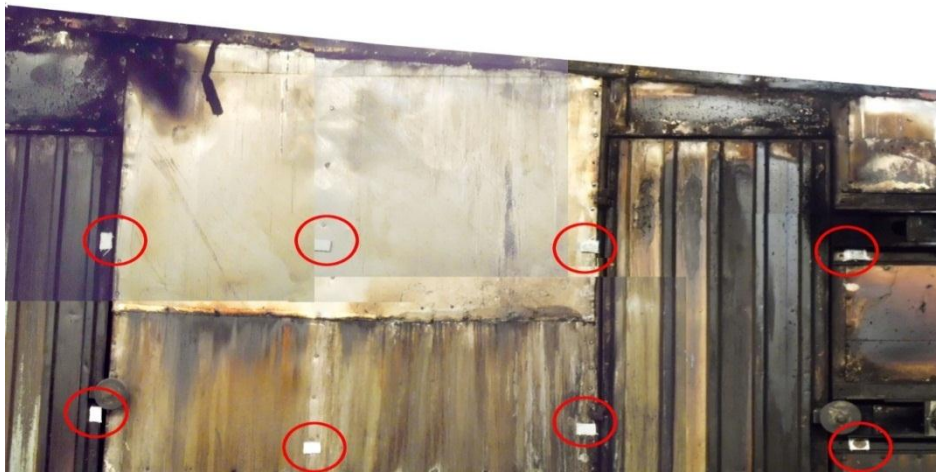
الشكل (5) جزء من جدار الفرن يبين نقاط شبكة تقسيم جدار الفرن

ونظراً لاتساع مساحة جدران الفرن ولضمان تحري مختلف العيوب التي قد تتضمنها تلك الجدران، فقد تم تقسيم كل من جداري الفرن الجانبيين إلى عدد من القطاعات الشبه مربعة بلغ 274 (أربعة أقسام على الارتفاع × ثلاثة وأربعون قسماً على الامتداد)، كما تم تثبيت قطع صغيرة من "الاميانت" العازل عند زوايا هذه القطاعات مما سيجعل درجة حرارة هذه النقاط أقل من مجاورتها الأمر الذي سيسمح بتعقبها على الصور الحرارية لتلك القطاعات كما هو موضح بالشكل (5).

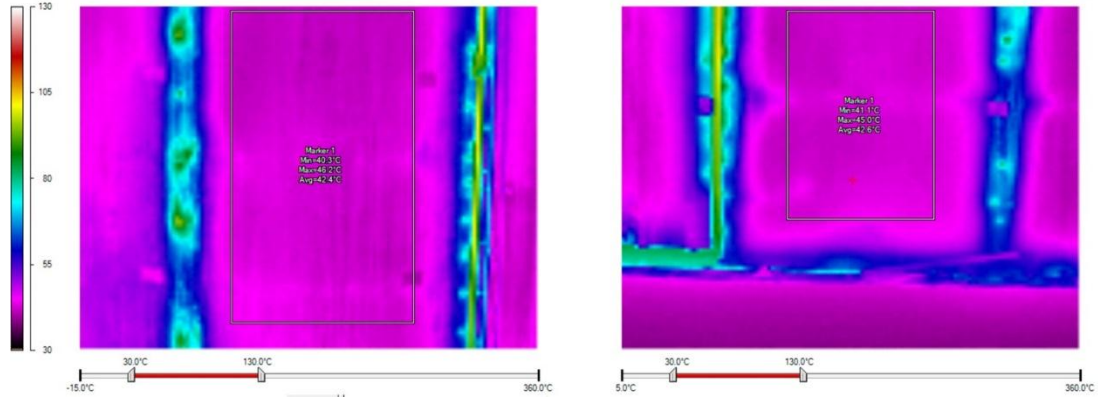
الشكل (6) درجة حرارة جدران الفرن في المناطق غير الحاوية على عيوب

عند عدم وجود تسريب حراري تعادل تقريباً $T_i \approx 42^\circ\text{C} \div 46^\circ\text{C}$ وهو ما تم قراءته على مساحات كبيرة من الصور الحرارية كما هو مبين بالشكل (6)، كما تظهر الصور الحرارية، من جهة أخرى، حالات مختلفة من العيوب التي تتضمنها جدران الفرن كان أهمها التآكل في طبقة الفولاذ المقاوم للصدأ الخارجية، وتشوه طبقة العزل الحراري وبالتالي انخفاض كفاءتها على العزل.

بهدف إعطاء توزيع متجانس على مختلف الصور الحرارية، تم ضبط مجال التدرج اللوني لمختلف الصور على 100°C وذلك بما يوافق المجال $[30^\circ\text{C}, 130^\circ\text{C}]$ مما يعطي تجانس في المكافئ اللوني لجميع درجات الحرارة في مختلف الصور الحرارية لجسم الفرن، وبذلك أظهرت الصور الحرارية المختلفة أن درجة الحرارة التي يتوجب أن يكون عليها جسم الفرن في الحالة الافتراضية

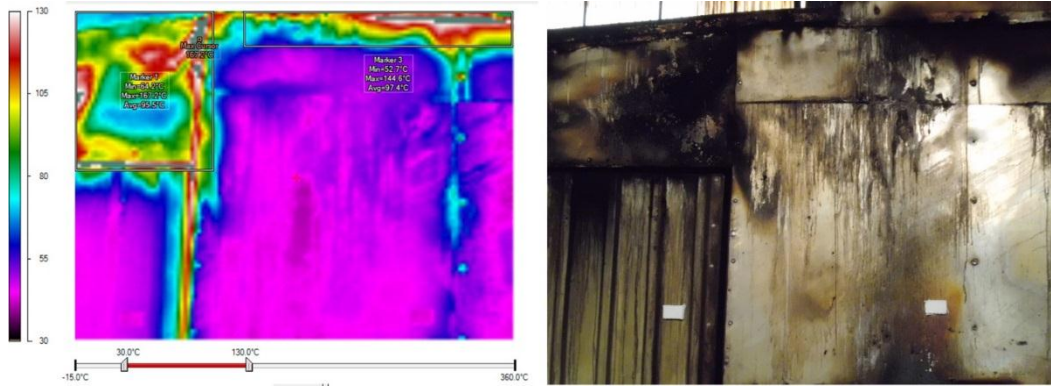
الشكل (7) الصورة الحرارية والضوئية للقطاع $Location\ 25$.

وجود منطقة أخرى *Marker 3* ذات مساحة أقل نسبياً من المنطقة *Marker 1* إلا أنها لا تقل أهميتها حيث تحتوي على مناطق تصل درجة الحرارة فيها إلى 144.6°C ، كما ويتجاوز وسطي درجة الحرارة فيها عتبة 97.4°C ، وإذا نظرنا إلى القطاع *Location 25* بشكل متكامل فإننا نلاحظ -وفقاً للشكل (8) الذي يبين النسب المئوية لدرجات حرارة النقاط المختلفة من هذا القطاع- أن ما يزيد عن 47% من مساحة هذا القطاع درجة حرارتها تفوق القيمة الوسطية T_i وتكاد تصل درجة الحرارة الوسطية لهذا الجزء إلى 110°C .

تبين العديد من المناطق وجود تآكل محدود في بعض النقاط، إلا أن هذا التآكل يمتد على مساحات كبيرة نسبياً في بعض المواضع، فعلى سبيل المثال يبين الشكل (7) الصور الحرارية والضوئية للقطاع *Location 25* من الجدار الأمامي وفيه يظهر أن درجة الحرارة تصل في بعض النقاط إلى 167.2°C ويحتوي هذا القطاع على المنطقة *Marker 1* والتي يتجاوز وسطي درجة الحرارة فيها 95.5°C أي ما يزيد عن ضعف القيمة الوسطية $T_i \approx 42^\circ\text{C} \div 46^\circ\text{C}$ ويمكن أن يفسر ذلك بوجود تآكل في الطبقة الخارجية من الفولاذ المقاوم للصدأ إضافة إلى تسرب كميات كبيرة من بخار الماء الناتج عن التجفيف إلى بطانة الصوف الزجاجي الداخلية، الأمر الذي أدى خفض كفاءة عزل هذه البطانة في تلك المنطقة، ويلاحظ

1. ضرورة التركيز على تجنب استخدام الربط بالبراغي كون البراغي تسمح بوجود فراغات صغيرة تسمح بنفاذ الرطوبة والتركيز على استخدام البراشيم والتي تحكم الإغلاق بشكل كامل عند ثقب الربط.
2. استخدام الربط التراكبي بدلا من الربط التناكبي لتجنب الفراغات بين نهايات الألواح المشكلة لجدران الفرن.
3. المحافظة على نظافة الأسطح الخارجية لجدران الفرن لتلافي ترسب الأكاسيد التي يمكن أن تزيد في التأثير الأكال لهذه الأسطح.

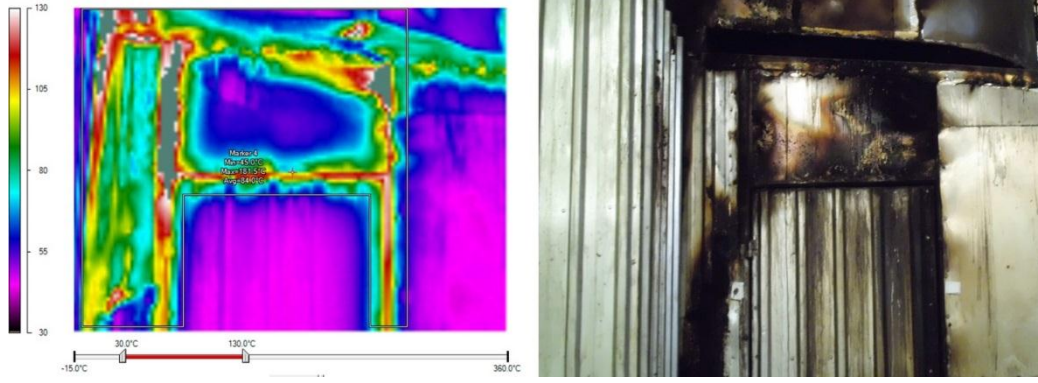
الشكل (9) الصورة الحرارية والضوئية للقطاع Location 65 .

لا يختلف الوضع كثيراً عند النظر إلى القطاع *Location 65* من الجدار الأمامي والموضح بالشكل (9)، حيث يظهر فيه أن درجة الحرارة تصل إلى

$181.5\text{ }^{\circ}\text{C}$ ويحتوي هذا القطاع على منطقة واسعة $Marker\ 4$ يتجاوز وسطي درجة الحرارة فيها $84.0\text{ }^{\circ}\text{C}$ أي ما يقارب ضعف درجة الحرارة الوسطية T_i ، ونلاحظ في هذا القطاع وفقاً للشكل (10) أن ما يقارب الـ 70% من مساحة هذا القطاع درجة حرارتها تفوق القيمة الوسطية T_i وتكاد تصل درجة الحرارة الوسطية لهذا الجزء إلى $118\text{ }^{\circ}\text{C}$. كما يلاحظ مواقع أخرى لا تختلف فيها الحالة كثيراً عن كلا القطاعين $Location\ 25$ و $Location\ 65$ ،

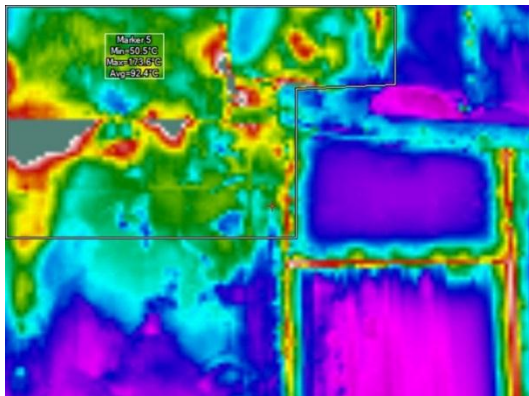
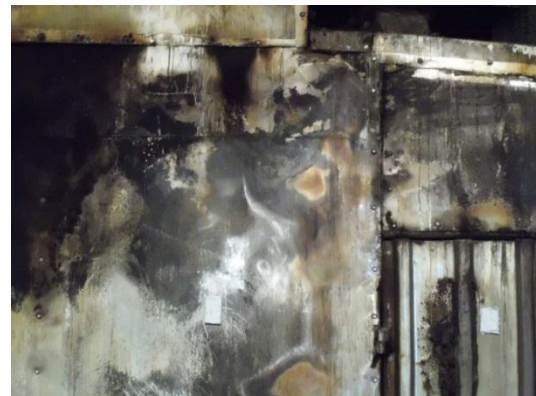
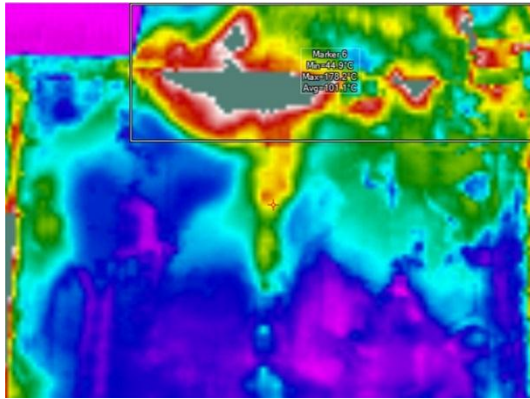
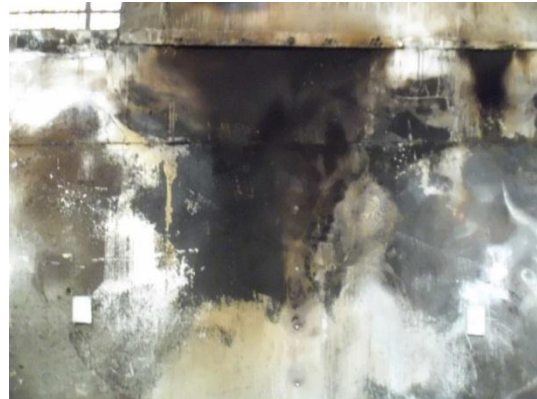
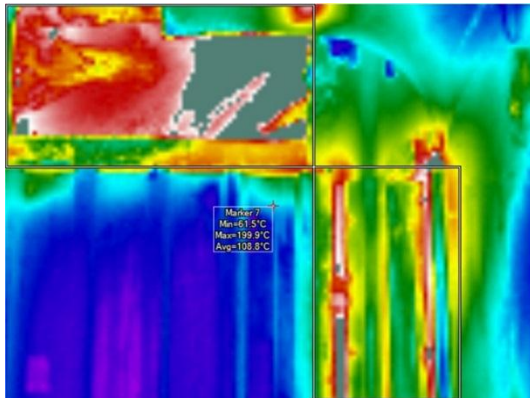
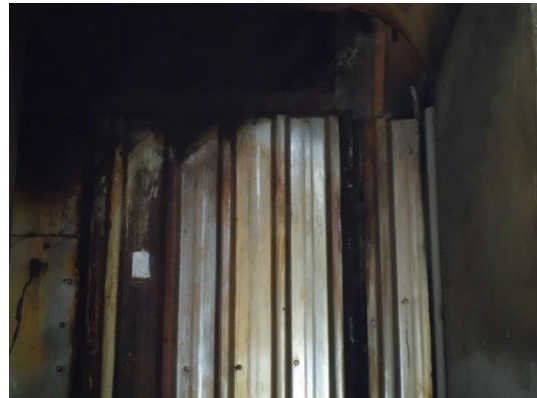
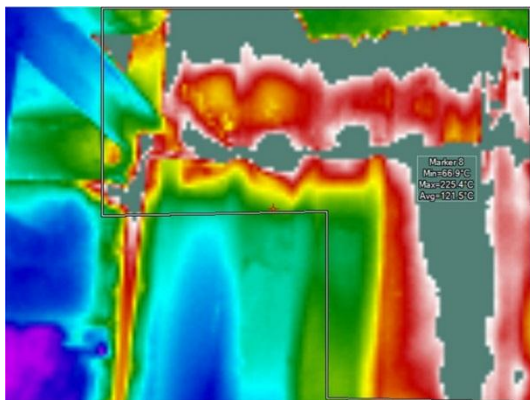
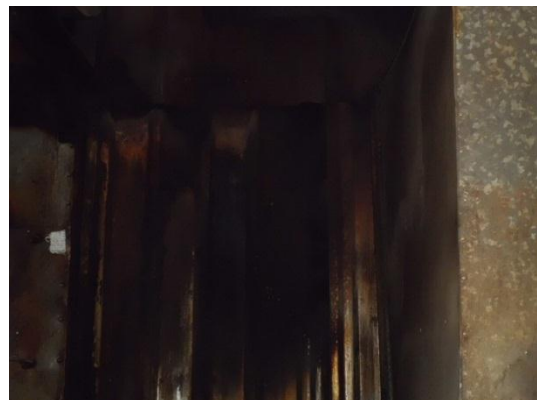
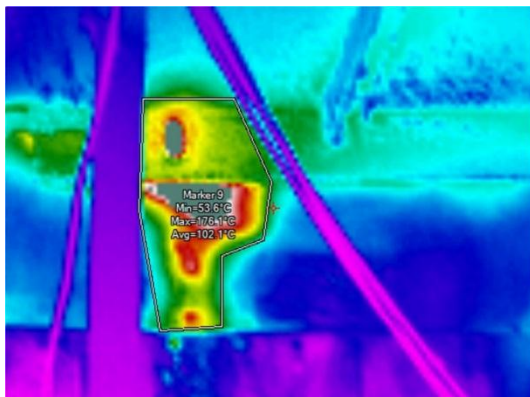
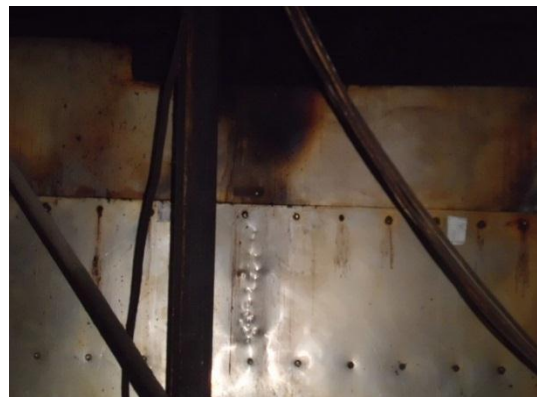
الشكل (11) الصور الحرارية والضوئية لبعض القطاعات التي ذات العيوب.

حيث يبين الشكل 11 بعض المواقع والذي تظهر انحرافاً كبيراً لدرجة الحرارة عن القيمة الوسطية الاسمية، كما يظهر الجدول (1) قيم درجات الحرارة العظمى في كل من هذه المواقع وكذلك وسطي درجة الحرارة فيها ونسبة المساحة التي تتجاوز فيها درجة الحرارة القيمة الوسطية الاسمية T_i حيث يلاحظ في تلك المواقع وجود تشوهات كبيرة في جدران الفرن مما أدى إلى انخفاض كفاءة العزل بشكل أدى إلى رفع درجة الحرارة إلى قيم تخطت عتبة $225\text{ }^{\circ}\text{C}$

$T_i < [\%]$	Critical Zone		$T_{Max} [^{\circ}C]$	Face	Location
	$T_{av} [^{\circ}C]$	ID			
47%	95.5	Marker 1	167.2	A	Location 025
	144.6	Marker 3			
70%	84.0	Marker 4	181.5	A	Location 065
70%	93.3	Marker 5	173.6	A	Location 108
82%	101.1	Marker 6	178.2	A	Location 112
100%	108.8	Marker 7	199.9	B	Location 017
100%	121.5	Marker 8	225.4	B	Location 057
100%	102.1	Marker 9	176.1	B	Location 093

1. تآكل في مناطق مختلفة من جدران الفرن، كانت بمعظمها بالقرب من أطراف الألواح التي تم تصنيع الجدران منها أو الحدود الهندسية المختلفة لهذه الجدران الأمر الذي يعكس أخطاء في عمليات الربط المستخدمة أثناء تجميع أجزاء الفرن.
2. تم استخدام براغي في بعض المواضع لتثبيت الجدران الخارجية كانت بمعظمها نقاط ضعف أدت لإضعاف تلك الجدران الحاوية عليها حيث سمحت بتسريب الرطوبة عبرها مما سهل عملية التآكل بالقرب منها، إضافة لضعف الإحكام حولها لجهة العزل الحراري مما جعلها أيضا نقاط تسريب حراري.
3. وجود مواضع تآكل على جدران الفرن أدى إلى تسريب نسب كبيرة من الرطوبة إلى البطانة العازلة مما خفض من كفاءتها الأمر الذي أدى بالنهاية إلى تسريب كميات كبيرة من الحرارة في تلك المواضع.
