التطور التاريخي لخان أسعد باشا العظم

الدكتورة المهندسة عيبر عرقاوي¹

يهدف البحث إلى دراسة التطور التاريخي لأكبر وأهم خان في مدينة دمشق القديمة والذي يعود إلى الفترة العثمانية في القرن الثامن عشر، وذلك من أجل تحليل تطوره التاريخي وتحديد التغييرات التي مرت به وصولاً إلى عملية الترميم التي جرت في السنتين الأخيرتين. أن استراتيجية البحث تعتمد على:

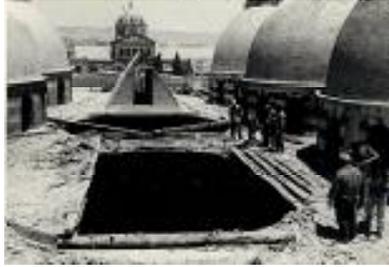
صورة (4) ترميم قبة الخان في السبعينيات من القرن العشرين
صورة (5) الخان في الثمانينيات قبل ترميم القبتين الوسطيتين
صورة (6) قباب الخان اليوم

نحدد ذلك كما يأتي /صورة4/، /صورة5/، /صورة6/:

- هدم 3 قيب بعد الزلزال وذلك بعد 6 سنوات من تاريخ البناء.

- ترميم القيب في النصف الأول من القرن العشرين 1940.

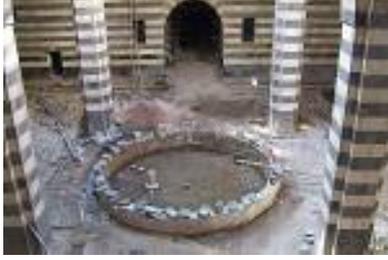
صورة (7) الخان قبل ترميم وزارة السياحة في الثمانينيات

7-المراحل الترميمية التي مرت بالخان في الثمانينيات /صورة7/.

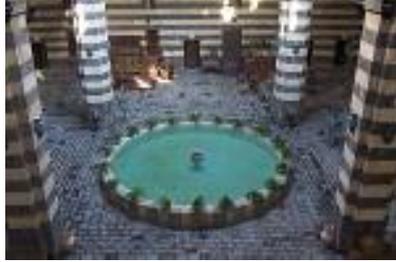
صورة (8) الخان قبل ترميم الأرضية 2002

9- مرحلة الترميم الأخيرة والتي تمت في عام 2002-2003 /صورة8/، /صورة9/.
