دراسة الاهتراءات الحاصلة في أنابيب المراجل البخارية والمبادلات الحرارية في الشركة العربية المتحدة للغزل والنسيج (شركة الدبس)

الملخص

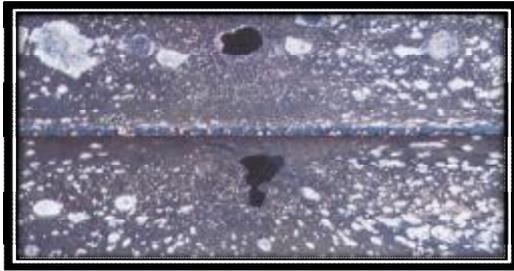
الشكل (1-1) التآكل النقري في أنابيب

المبادلات الحرارية [8]

تتعرض أنابيب المبادلات الحرارية لتآكل نقري (pitting corrosion) ويحدث التآكل النقري بسبب الفعل الكهركيميائي الناتج عن الاختلافات في تركيز الأوكسجين داخل الحفرة وخارجها، حيث يتصرف المعدن غير المهاجم كمهبط ويتصرف الجزء الغني بالأوكسجين كمصعد، وإن وجود حفرة صغيرة جداً ووحيدة قد تسبب انهياراً في المبادلات الحرارية.

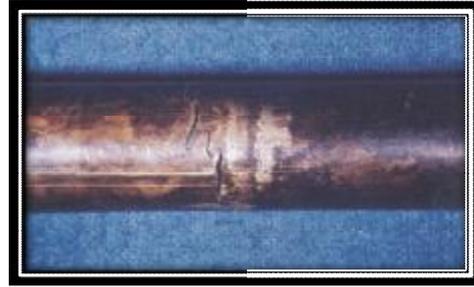
الشكل (1-2) التآكل التصديعي الإجهادي في أنابيب المبادلات

الحرارية [8]

تحوي المبادلات الحرارية على الأغلب إجهادات متبقية، وتتعرض معظم المعادن لهذا التآكل، والإجهادات التي تسبب شروخاً وشقوقاً في المعدن قد تكون مخزونة في أثناء تشكيله على البارد وفي أثناء عمليات اللحام، أو المعالجات الحرارية، أو نتيجة إجهاد مطبق خارجي في أثناء خدمة المعدن أو السبيكة [8].

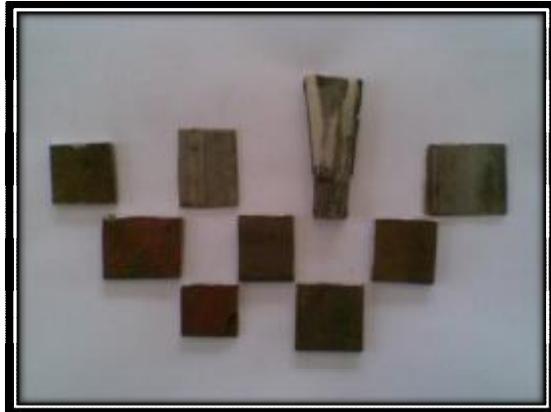
الشكل (1-4) عينات التحليل الكيميائي

حُضِرَت عينات بأبعاد (2×2 cm²) من العينات السابقة، وأُجْرِيت عمليات إنهائية على آلات الجليخ باستخدام أطباق الجليخ من أجل الحصول على سطح نظيف ومستوٍ وملائم من أجل معرفة التركيب الكيميائي للقطعة.

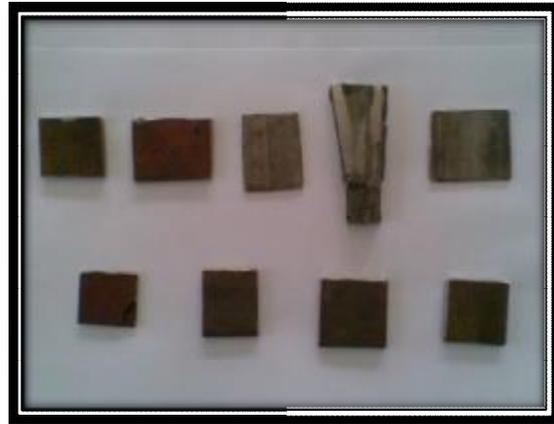
الشكل (1-3) عينات القساوة

حُضِرَت عينات لاختبار القساوة بأبعاد (2×2 cm²) من العينات السابقة وأُجْرِيت عمليات إنهائية على آلات الجليخ باستخدام أطباق الشد بمقاسات (من 400 حتى 1200) من أجل الحصول على سطح نظيف ومستوٍ وملائم لإجراء اختبار القساوة.

أُجْرِيت اختبار القساوة على جهاز اختبار القساوة (HRA)

عند حمولة قدرها (60 kg.f) والنتائج

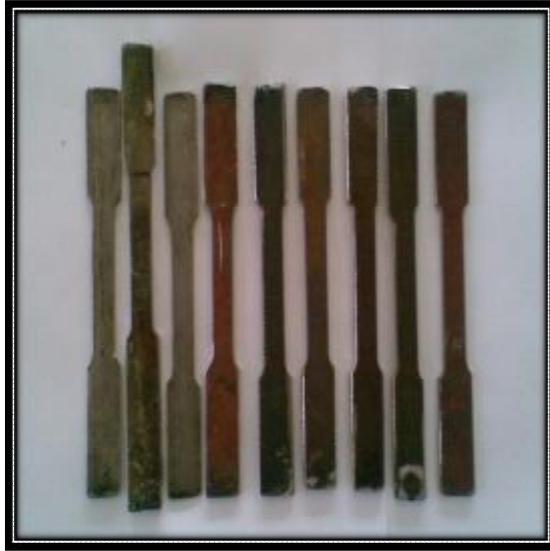
الشكل (5-1) عينات الشد

أُجْرِيَ الاختبار على آلة الشد في مخبر المعادن في كلية الهندسة الميكانيكية والكهربائية بجامعة دمشق، ونتيجة شد العينات الثلاث السابقة حصلنا على مخطط (الإجهاد - التشوه) فضلاً عن حد الخضوع للفولاذ وقُورِنَ بالقيم النورمية لإيجاد نوع الفولاذ المستخدم.

حُضِرَت عينات شد نظامية من العينات السابقة بحسب الجداول النظامية، والعينات موضحة في الشكل (1-5) مجتمعة، إذ حُضِرَت ثلاث عينات شد لكل عينة من أجل المقارنة.

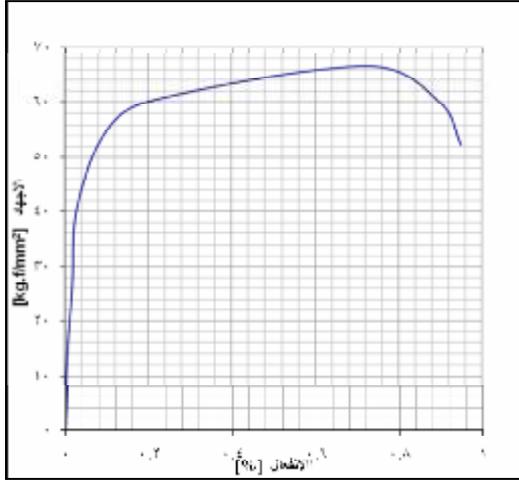
الشكل (6-1) مخطط الشد للعيينة رقم 1

يبين الجدول (1-3) نتائج اختبار الشد، والأشكال (1-6) و(1-7) و(1-8) توضّح مخططات الإجهاد والتشوه للعينات من أجل مقارنة الخواص الميكانيكية للعينات بالقيم النورمية لإيجاد نوع الفولاذ المستخدم.

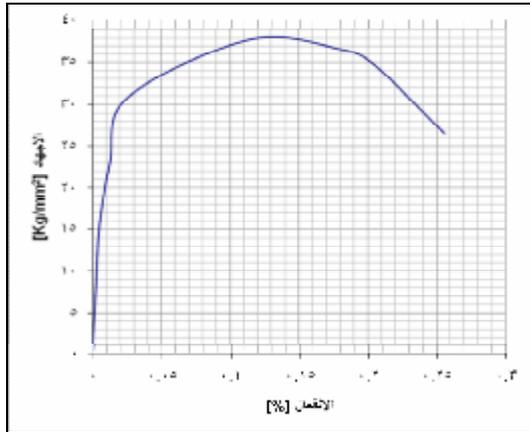
الشكل (7-1) مخطط الشد للعيينة رقم 2

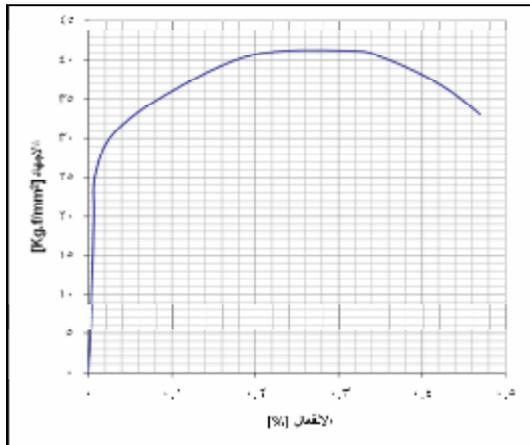
الشكل (8-1) مخطط الشد للعيينة رقم 3

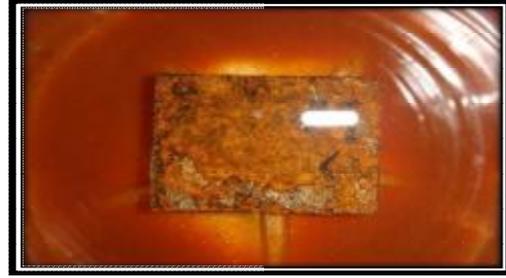
الشكل (9-1) العينة رقم (3) بعد التعرض لوسط التآكل
NaCl,H₂O₂

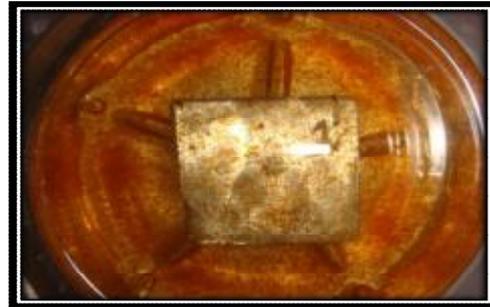
الشكل (10-1) العينة رقم (1) بعد التعرض لوسط التآكل
NaCl,H₂O₂

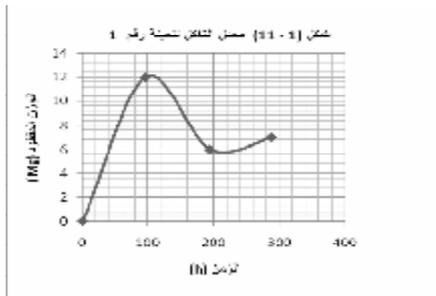
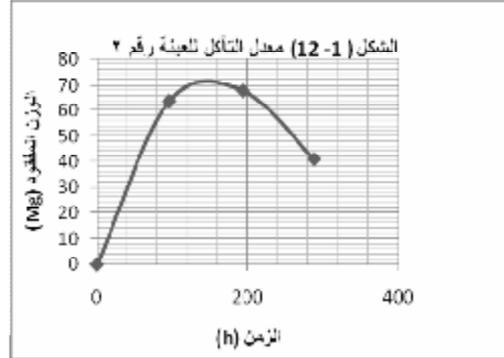
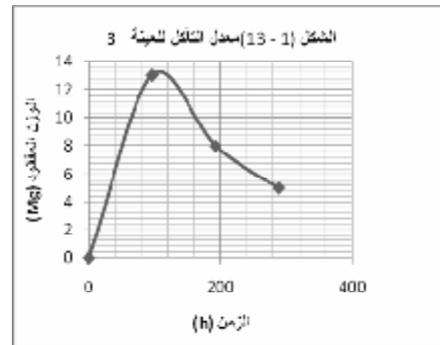
وقمنا أيضاً برسم العلاقة البيانية التي تربط بين الوزن
المفقود ΔW والزمن T إذ لاحظنا نقصان الوزن
المفقود مع مرور الزمن للعينات الثلاث.
أي إن معدل التآكل ينقص بزيادة الزمن والمخططات
البيانية للعينات الثلاث موضحة في الأشكال الآتية:

10- في أثناء مدة تعريض العينات الثلاث للوسط الآكل بدأت عملية تآكل سريعة خلال 96 ساعة الأولى (فقدان في الوزن نتيجة الانحلال) ومع مرور الزمن خلال مدد التعريض التالية حدث نقصان في معدل التآكل نتيجة لتكون طبقة التأكسد الأولى التي تكبح عملية التآكل، ولكن عند اجتماع عوامل التآكل من وسط آكل ودرجة حرارة مناسبة فإن عملية التآكل سوف تستمر الأمر الذي يؤدي في النهاية إلى الانهيار.
