دراسة أثر تشكل فراغات في التربة المحيطة ببطانة النفق على سلوكها الإنشائي حالة دراسة بطنانة نفق بداما (سورية)

الملخص

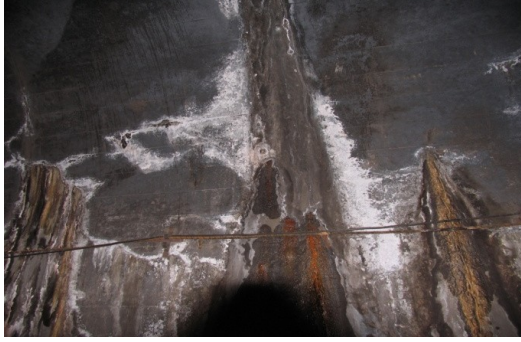
الشكل (6) شقوق وتسريب مياه وتمليح في القوس^[6]

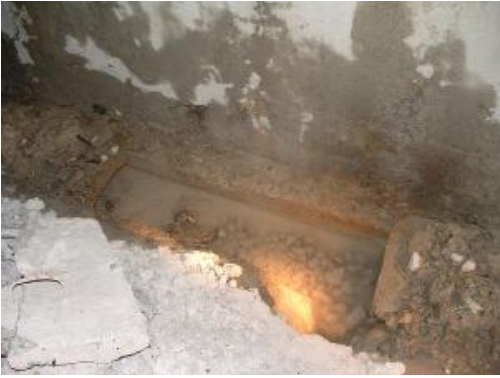
الشكل (7) انسداد مجرى التصريف بالتربة المنحلة^[7]

إن مجرى تصريف المياه في حدود هذا القسم ممتلئ برسوبيات فضية اللون تمثل حبيبات التربة المنحلة والمنجرفة بالمياه المتسربة. ومن معلومات الكادر المشرف على استثمار النفق فإن مجرى قناة التصريف يمتلئ في هذا القسم بالانجرافات خلال شهر واحد بعد تعزيله بالكامل^[5] كما في الشكل (7)^[7]

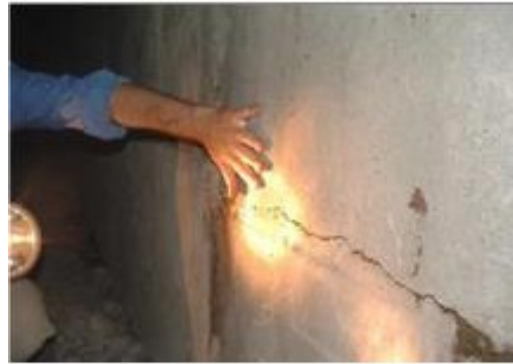
الشكل (4) شق بعرض 5م في القسم الثاني من النفق^[7]
3 - القسم الثالث وهو بطول نحو 300 م وتلاحظ فيه عيوب وتشوهات في البطنانة على شكل تشققات طويلة ومائلة في الجدران وبعرض يصل 5م كما في الشكل (5)^[6] والشكل (6)^[6]، وتوجد فتحات غير مغلقة محفورة ضمن البطنانة في أثناء تنفيذ أعمال الإصلاحات السابقة ويلاحظ وجود تسربات للمياه في أماكن متعددة. ويوجد تسريب كبير للمياه من التشققات (تصل كمية المياه المتسربة من جدران النفق إلى داخله النفق 27 م³/يوم في فصل الشتاء)^[6] وتحمل المياه المتسربة جزيئات التربة من خلف الجدران وفي المصارف مما يوحى بتشكيل فراغات خلف البطنانة مما قد يؤدي إلى تغيير في قيم الإجهادات المطبقة على البطنانة^[18]. وإن وجود هذه العيوب يمكن أن يؤدي إلى تخفيض قدرة تحمل البطنانة ومن ثمّ يمكن تصنيف حالة هذا الجزء بأنها متدهورة وغير مسموح بها.

2 - القسم الثاني تظهر فيه عيوب على شكل تشققات في الجدران بأبعاد أكثر وضوحاً الشكل (4)^[7] (طول شقوق يصل إلى 30م ، تقاطع الشقوق، عرض الشق 4-5مم) وهذه العيوب تخفض من قدرة تحمل البطانة ولكن ليس إلى حد الوصول إلى انهيار مفاجئ للبطانة، ومن ثمّ يمكن تصنيف الحالة الفنية لهذا القسم بأنها حرجة أو حدية.

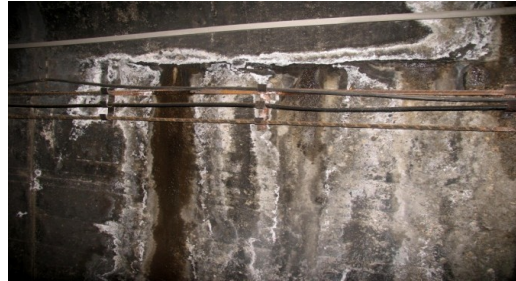
الشكل (5) شقوق وتسريب مياه في الجدار اليميني من النفق^[6]

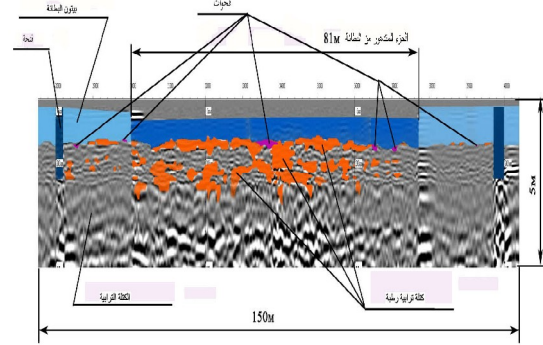
الشكل (8) مسح جيوراداري لمسافة 150م من جدار النفق ولعمق 5 م [6].

تمت إعادة المسح الجيوراداري بواسطة الهوائي AB-1700 في المناطق التي أظهرت نتيجة المسح السابق أنها كثيرة العيوب والتشوهات (الجزء الأزرق الغامق على الشكل 8) وهذا الجهاز يسمح بدراسة التشوهات الحاصلة على عمق 1متر بدقة كبيرة كما في الشكل (9) [6] الذي يوضح مسحاً لمنطقة الجدار اليميني من النفق لمسافة 30 م من الحلقة 285 حتى الحلقة 289 من بطانة النفق حيث يظهر المسح وجود فجوة بين البطانة البيتونية والتربة المحيطة وذلك على ارتفاع متر واحد من أسفل الجدار اليميني [6]. ويلاحظ نتيجة المسح تشكل الشقوق في البطانة قرب منطقة تشكل الفجوات وأنها تقطع البطانة البيتونية بالكامل لتصل إلى الفجوة خلف البطانة.

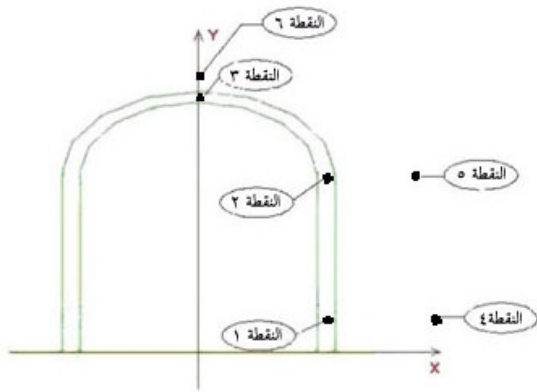
الشكل (14) النقاط المرصودة في البطانة والتربة المحيطة

تمت دراسة تأثير الفراغات على الإجهادات المؤثرة في بطانة النفق والتربة المحيطة بها عن طريق مراقبة التغير في قيم هذه الإجهادات مع زيادة حجم هذه الفراغات خلف البطانة. وتم إجراء التحليلات للدنة بافتراض سلوك النموذج مرن لدن elasto-plastic behavior. وتمت مراقبة الإجهادات والتشوهات في ست نقاط ثلاث منها في البطانة وثلاث أخرى في التربة المحيطة كما هو مبين بالشكل (14).

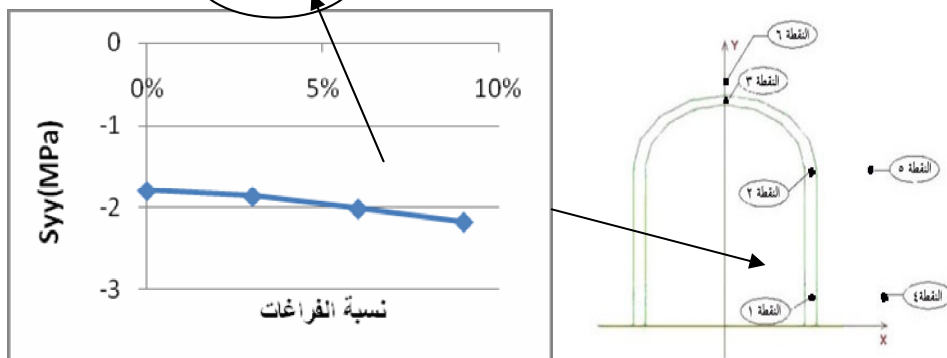
الشكل (15) العلاقة بين الإجهادات الشاقولية والفراغات حول البطانة عند النقطة 1

ويبين الشكل (15) العلاقة بين نسبة الفراغ وبين S_{yy} للنقطة 1 من البطانة : انهيار التربة

ونلاحظ من المخطط أن الإجهاد الشاقولي له علاقة بنسبة الفراغات حيث يزداد الإجهاد الشاقولي كلما زادت نسبة الفراغات حول البطانة. وقد وجد أن هذه الإجهادات المؤثرة في التربة تتجاوز مقاومة التربة على القص عندما يصل الطول الذي لا يوجد فيه تماس بين التربة والبطانة (قطر الدائرة التي تمثل

الفجوة) نحو 9% من محيط المقطع العرضي للبطانة وهذا سينتج عنه انهيار في التربة.

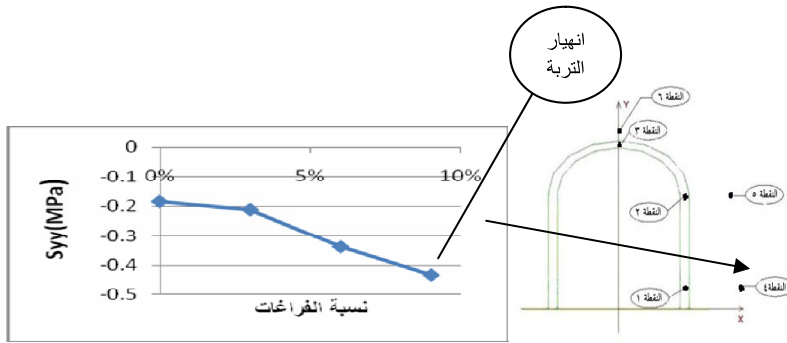
الشكل (16) العلاقة بين الإجهادات الشاقولية والفراغات حول البطانة عند النقطة 4 (تربة)

ويبين المخطط (16) أيضاً أن الإجهاد الشاقولي في النقطة 4 (الواقعة في التربة) يزيد كلما زادت نسبة الفراغات حول البطانة وأنها تتجاوز أيضاً مقاومة التربة عند نسبة فراغات 9%.

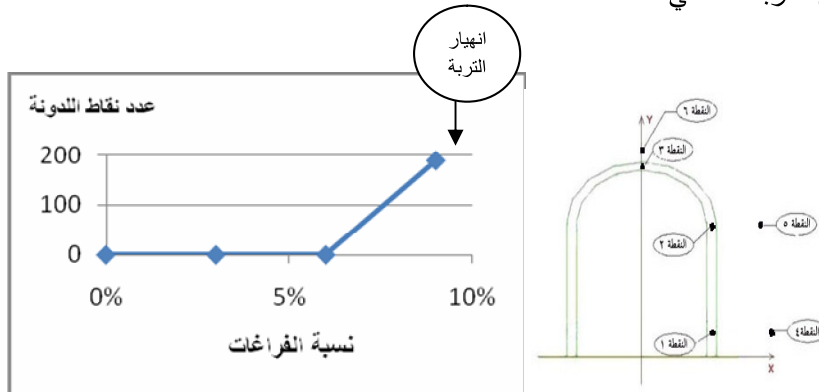
الشكل (17) العلاقة بين عدد نقاط اللدونة في النموذج والفراغات حول البطانة

ويوضح الشكل (17) العلاقة بين عدد نقاط اللدونة في النموذج المدروس وبين نسبة الفراغات حول البطانة ونلاحظ فيه ارتفاع عدد هذه النقاط عندما تصبح نسبة الفراغات 9% أي عندما تصبح التربة في حالة انهيار.

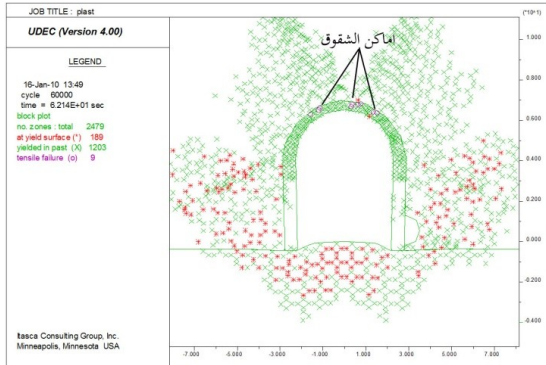
الشكل (27) نقاط المرونة واللدونة في البطانة والتربة

ونلاحظ من الشكل أن هناك نقاط لدونة تشير إلى إمكانية حصول تشققات عند قمة قوس النفق بالنسبة إلى البطانة فضلاً عن نقاط لدونة أخرى في التربة وهذا يتوافق مع خرائط العيوب الموضوعة للنفق في المنطقة الواقعة من الحلقة 287 إلى الحلقة 289 من النفق الثالث^[6] وهذه الخريطة مبينة في الشكل (28) حيث يظهر أماكن وجود شبكة تشققات في ثلاثة مواضع من سقف النفق تتوافق مع أماكن تشكل النقاط اللدنة الناتجة من النمذجة العددية.

وبيين الشكل (27) مخطط النقاط اللدنة في النموذج

في حالة نسبة الفراغ 9% :
