إزالة لولب هاجر بشكل عفوي من باطن الرحم الى
المثانة عبر تنظير المثانة

Removal of Complete Spontaneous Migration of an Intrauterine Contraceptive Device to the Bladder by Cystoscopy

اعداد الدكتورة

أريج الفرا

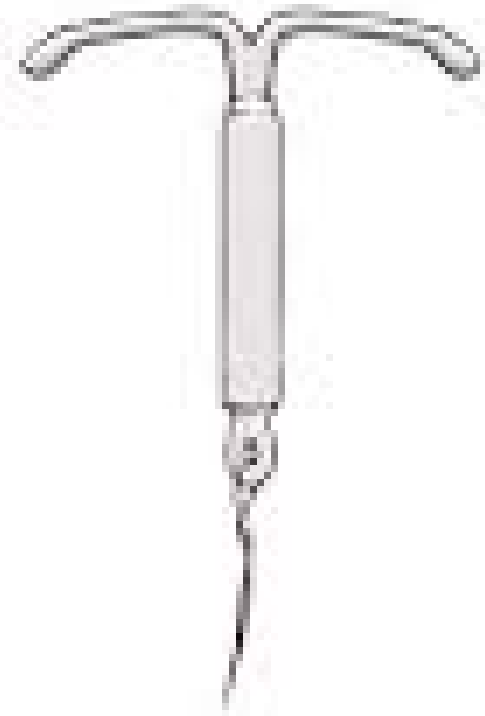
Hormonal IUD

اللولب الهرموني: يطلق كميات صغيرة من هرمون البروجستين ليفونورجيستريل بمرور الوقت. يعمل ليفونورجيستريل على تكثيف مخاط عنق الرحم، مما يجعل من الصعب على الحيوانات المنوية السباحة إلى قناتي فالوب. كما أنه يرقق بطانة الرحم ويمنع جزئياً القدرة على إطلاق البويضة أثناء الدورة الشهرية (تثبيط الإباضة)

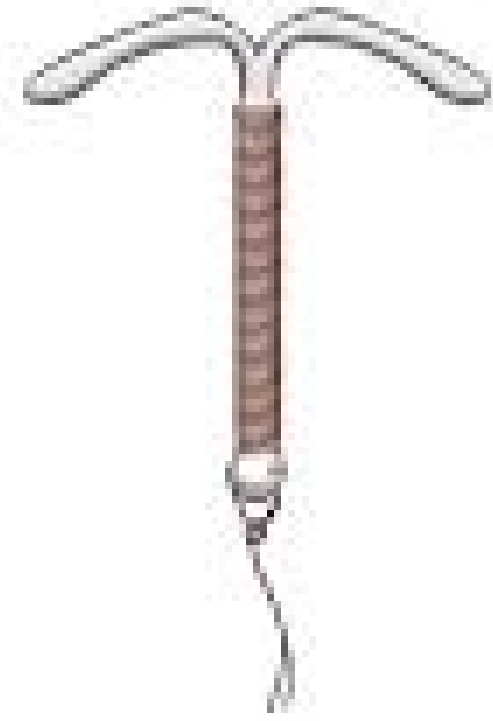
Copper IUD

اللولب النحاسي: يزيد من الاستجابة الالتهابية، مما يتسبب في التهاب بطانة الرحم. حتى لو قام الحيوان المنوي بتلقيح بويضة، فإن بطانة الرحم ستجعل من الصعب على البويضة المخصبة أن تنغرس هناك وتتطور.

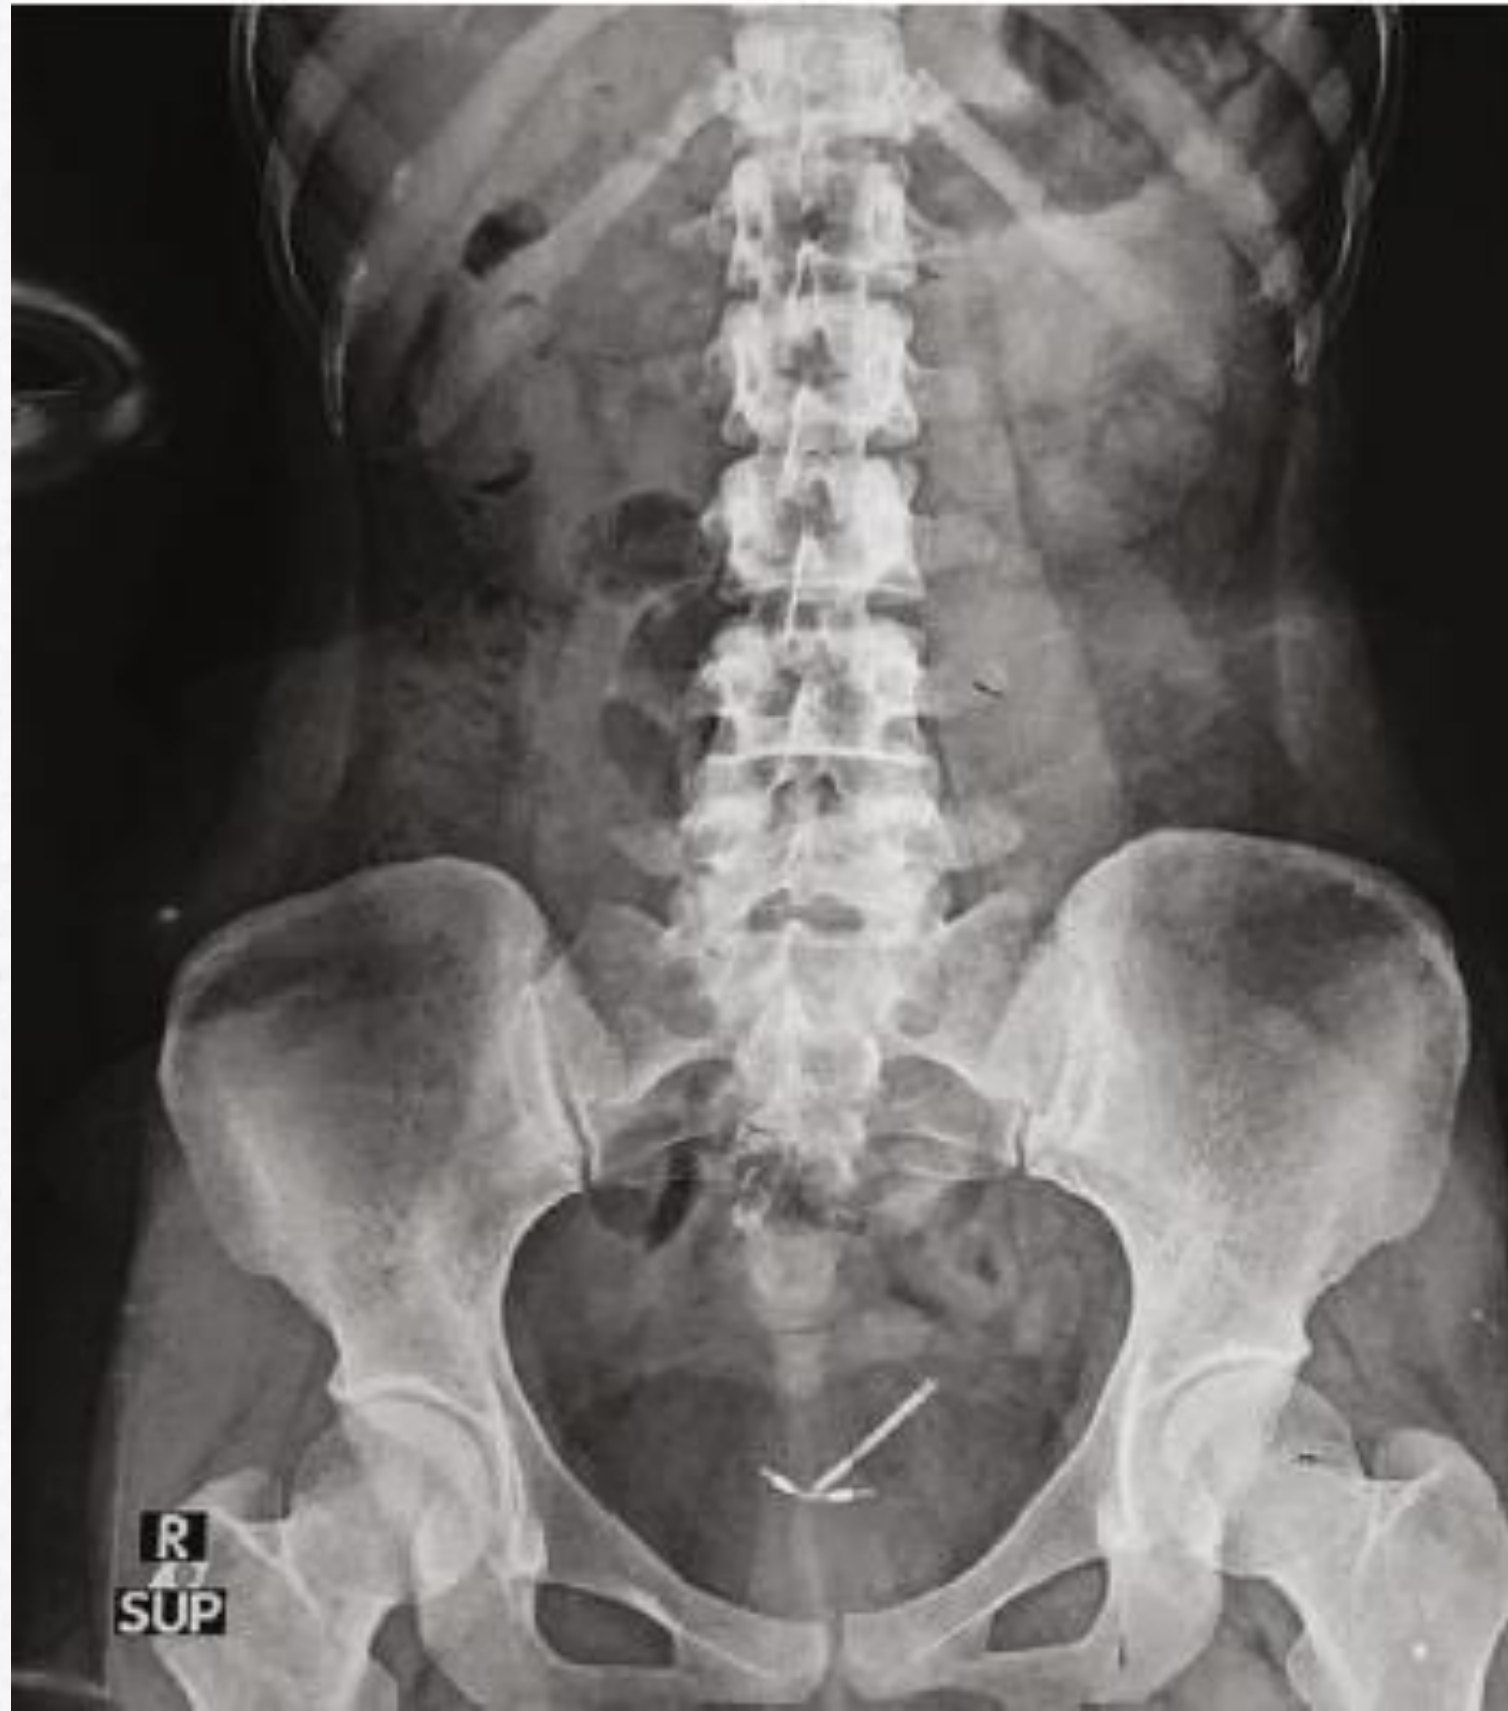
أثناء فحص الموجات فوق الصوتية في ٢ شباط ٢٠٢٣ لم يتم العثور على أي علامات على وجود اللولب الرحمي في تجويف الرحم، ولكن تم اكتشاف اللولب الرحمي في المثانة (الشكل ١). هذا يشير إلى أن اللولب الرحمي قد اخترق الرحم وهاجر إلى المثانة. أظهر تصوير البطن بالأشعة السينية البسيطة وجود لولب على شكل حرف T في منطقة الحوض (الشكل ٢). تم إجراء تنظير المثانة. أثناء تنظير المثانة، لاحظنا أن اللولب كان موجودًا داخل المثانة. وجد أن الطرف البعيد للولب مغروس في الجدار الخلفي للمثانة (الشكل ٣ (أ))، بينما كان الذراعان القصيران للولب ملتصقين بالطبقة المخاطية للجدار الخلفي للمثانة (الشكل ٣ (ب)). قمنا بإزالة اللولب بنجاح باستخدام ملقط موجه بمنظار المثانة (الشكلان ٣ (ج) و ٤). بعد الإزالة، أجرينا تنظير المثانة لإعادة تقييم المثانة والتأكد من عدم وجود حصوات أو أجسام غريبة أو نقاط نزيف. لم يُظهر تصوير المثانة أي دليل على وجود ناسور أو عيوب أخرى في جدار المثانة (الشكل ٣ (د)). بعد ذلك، قمنا بإفراغ المثانة، وانتهى الإجراء الجراحي. بعد العملية، تم إدخال قثطرة فولي، وكان تعافي المريضة دون مضاعفات.
